ENGINYERIA D'EDIFICACIÓ PROJECTE FINAL DE GRAU

CARACTERITZACIÓ DE L'ENVOLVENT DE DOS CONJUNTS D'EDIFICIS MITJANÇANT TÈCNIQUES TERMOGRÀFIQUES

Projectista/es: Sánchez Manchón, Patricia
Director/s: Bosch González, Montserrat
Jordana i Riba, Francesc de Paula
Convocatòria: Gener 2013

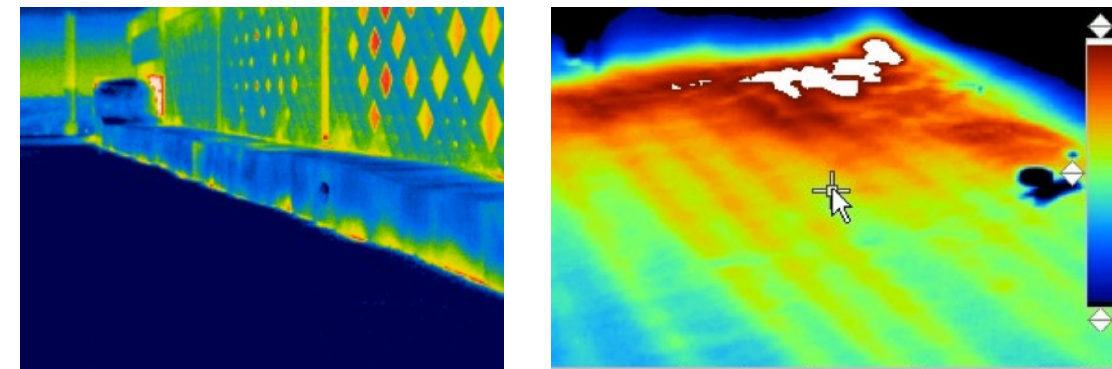
Figura 2.23 i Figura 2.24: Pèrdues d'energia a través de la canalització. (Font: G. SANGLIER). I ubicació exacta d'una fuga en terra radiant, que va permetre al tècnic localitzar ràpidament l'àrea que havia de tractar. (Font: RCi)

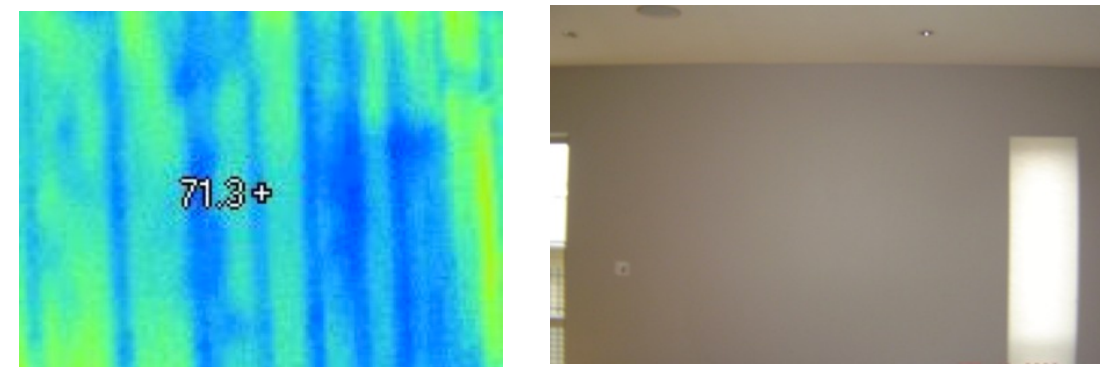
Figura 2.25: En aquesta paret existeixen humitats que a simple vista no s'aprecien (Font: RCi)

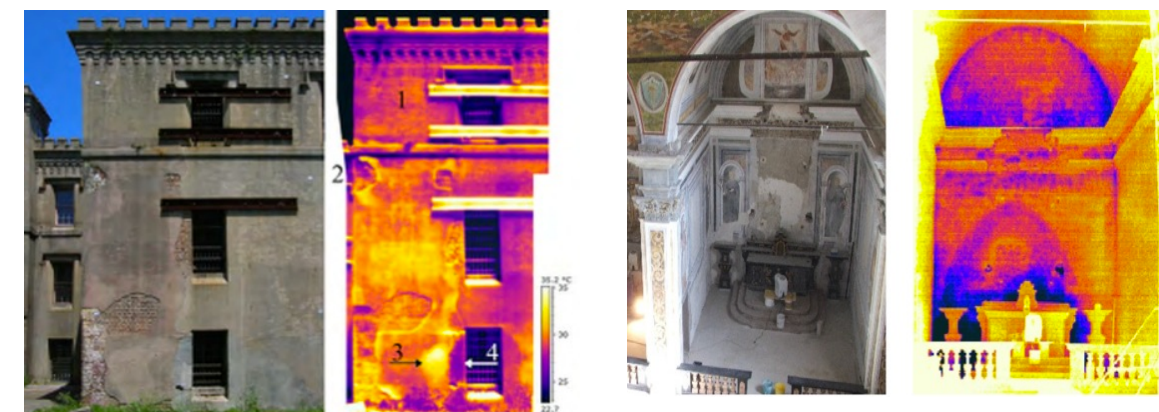
Figura 2.30 i Figura 2.31: Façana Oest Old City Jail, Charleston, South Carolina (USA). I absis del santuari Lavello a Calolziocorte (Font: Elisabetta Rosina)

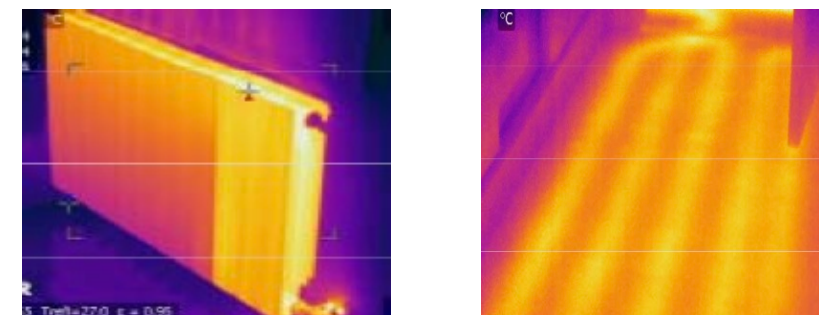
Figura 2.34 i Figura 2.35: Inspecció de radiadors i terra radiant (Font: Grupo Energia y Edificación)

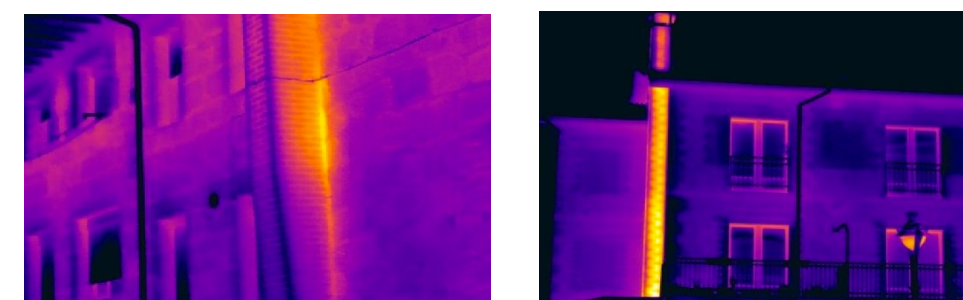
Figura 2.36 i Figura 2.37: Pèrdues d'energia en el conducte de la xemeneia. (Font: Terma Graf)

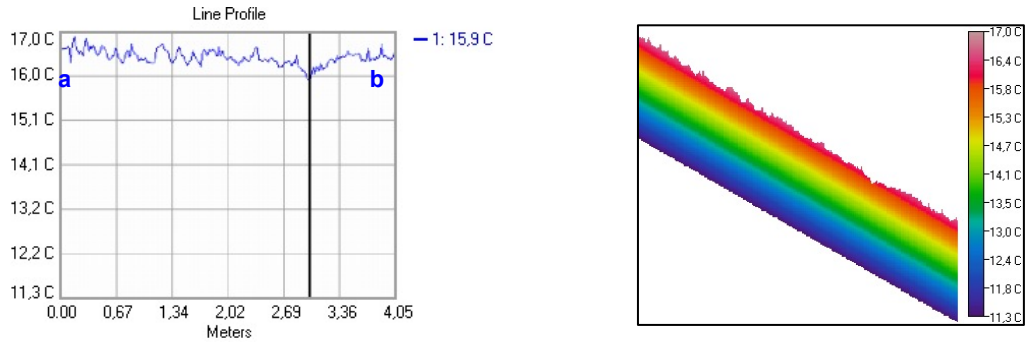
Si observem detalladament la imatge infraroja, podem constatar que les aules de la planta inferior es troben ocupades, i amb els radiadors en funcionament, i per aquest motiu escalfa el forjat superior i part dels pilars. A més també es pot observar que la temperatura de l'ampit de les finestres inferiors és superior, a l'ampit de les finestres superiors, ja que els radiadors de la planta baixa, es troben en funcionament, i l'aïllament deficient deixa escapar la calor interior.

Figura 1.41: Gràfic i perfil del comportament tèrmic línia 1 on es pot visualitzar la temperatura en diferents punts d'un mateix element constructiu (Font: Elaboració pròpia amb software Image Processor Pro II)

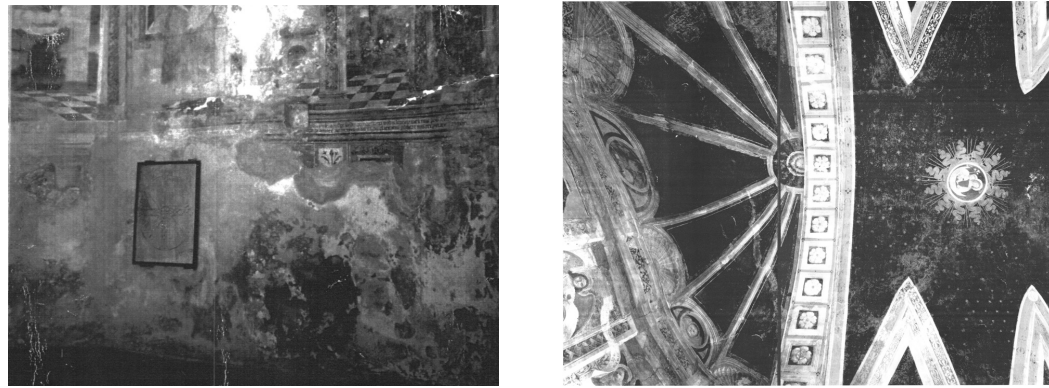
Figures 2 & 3: (left) the frescoed apse before the restoration, damage is diffused at the basis of the wall and (right) the vault before the restoration, the fresco has stains due to many infiltrations

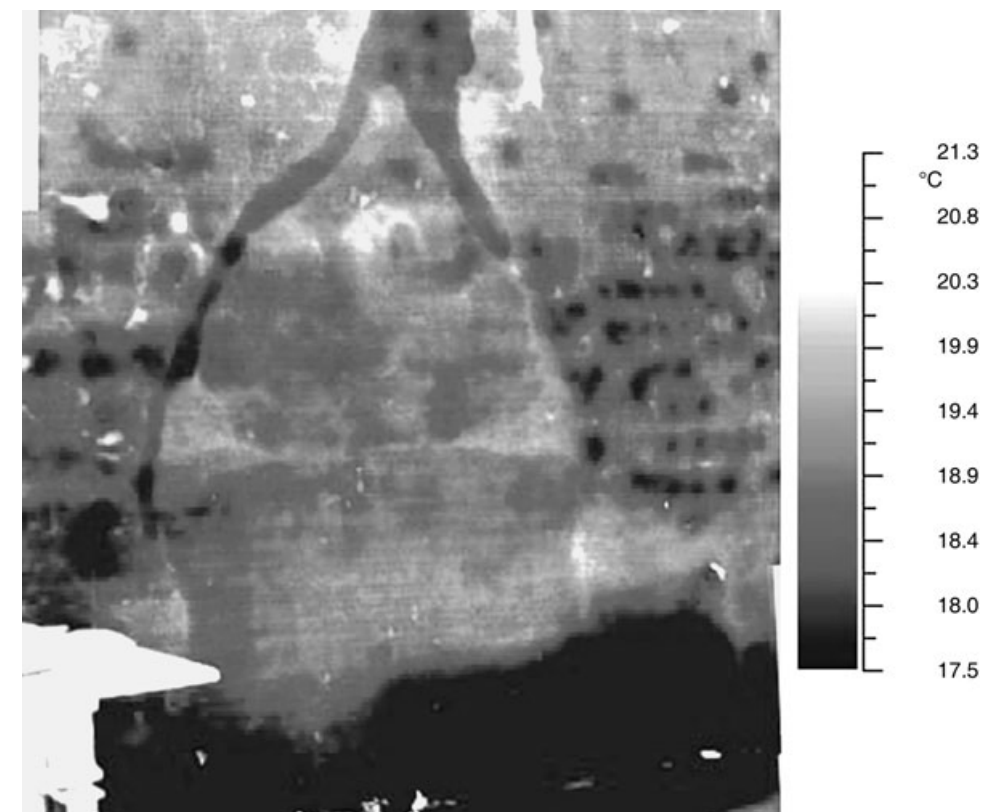
Figure 6 Composite IR thermograms of the northern wall (A) of room 2.1. It shows an infilled opening and arch-shaped plaster patches. The infilling of the opening consists of bricks; the surrounding masonry has a brick and cobbles texture. Uneven heating caused a colder strip at the base of the masonry. Thermograms were shot at 5600 s. A further shot, at 7200 s, showed a similar texture in the lower part of the masonry.

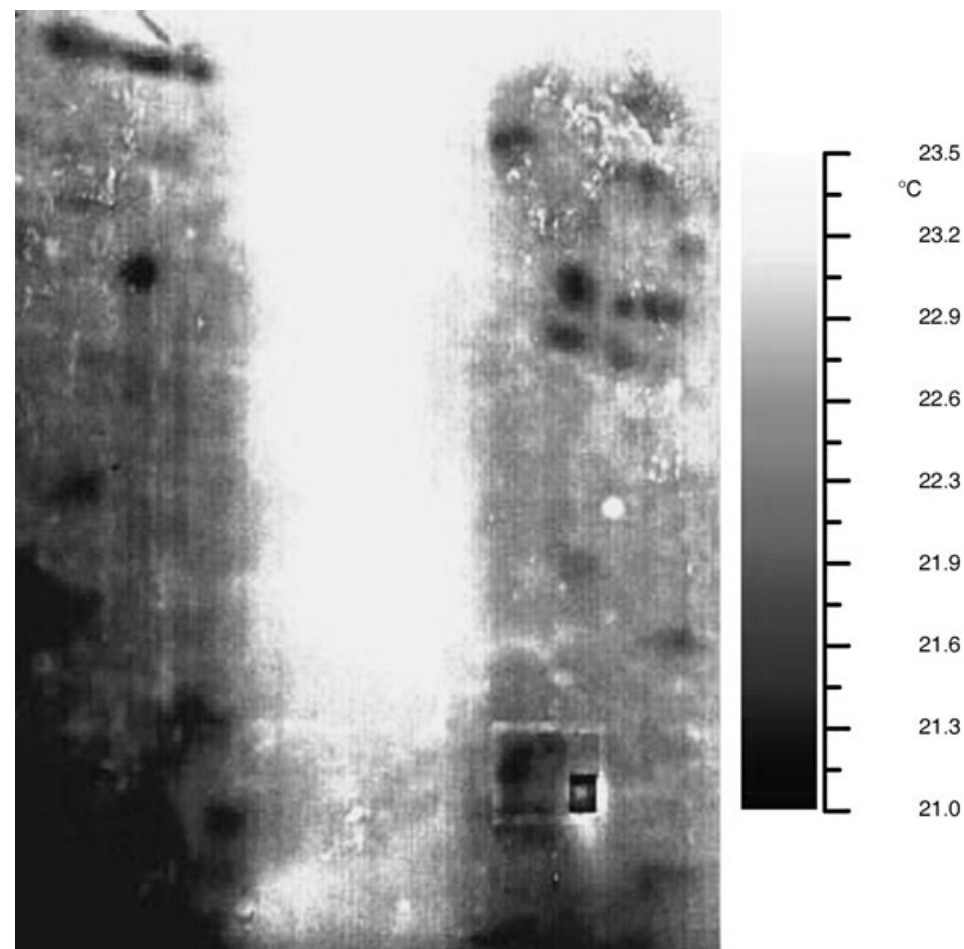
Figure 17 Composite thermograms of the southern wall (A) of room 5. A chimney stack appears on infrared imaging.

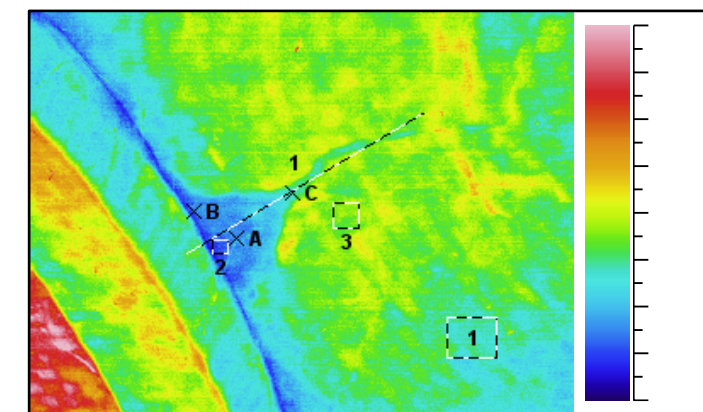
Fig 7. termogramma della volta, la malta di integrazione risulta più evidente all'infrarosso rispetto al visibile

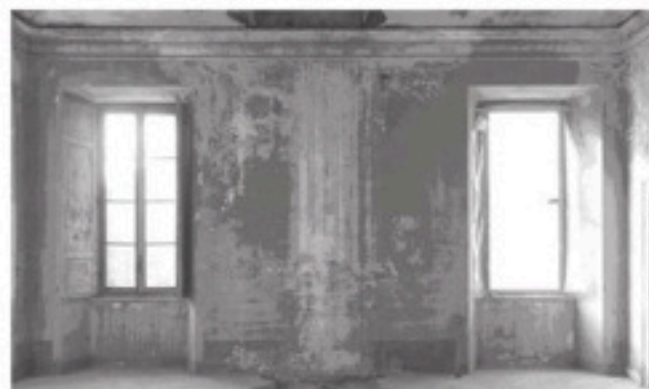
parete sud, l'intonaco di presenta molto degradato a causa dell'infiltrazione di acqua dalla copertura

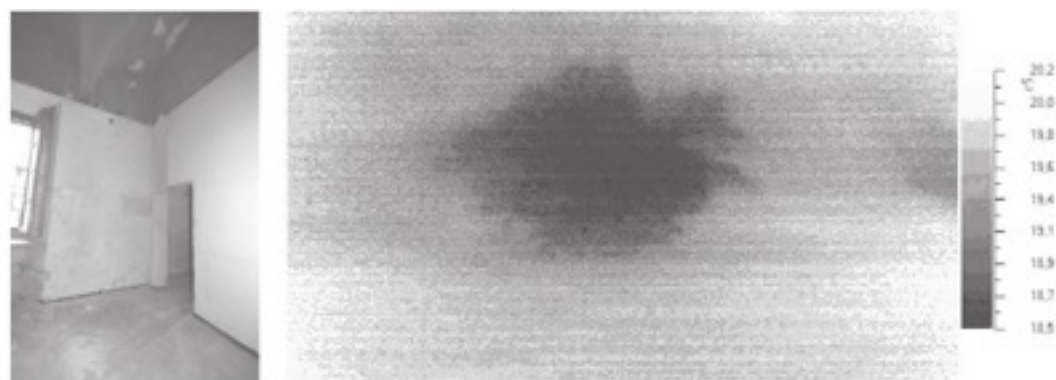
Palazzo Moneta ad Inzago, infiltrazione di umidità dalla copertura. Il mosaico dei termogrammi è stato ripreso con condizioni ambientali di $T^{\circ}=26^{\circ}\text{C}$, e UR= 45%, in assenza di sollecitazione termica

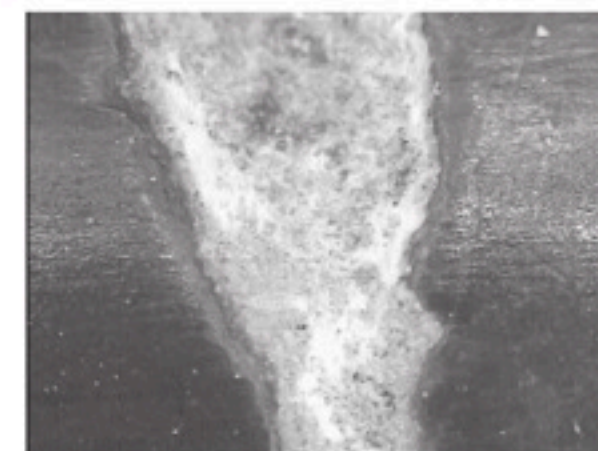
a causa dei processi di condensazione ed evaporazione si rileva la presenza di efflorescenze saline sui materiali più porosi, in particolare la malta di calce della stuccatura del materiale lapideo

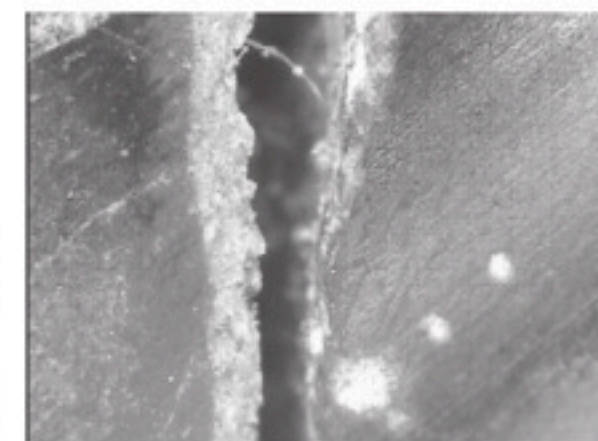
la stuccature della lacuna nel materiale lapideo è andata perduta a causa del degrado del materiale, che presenta infatti efflorescenze saline. Anche la superficie, trattata, del materiale lapideo è interessata da crescita di sali, nei punti in cui si è provocata una soluzione di continuità della pellicola più esterna

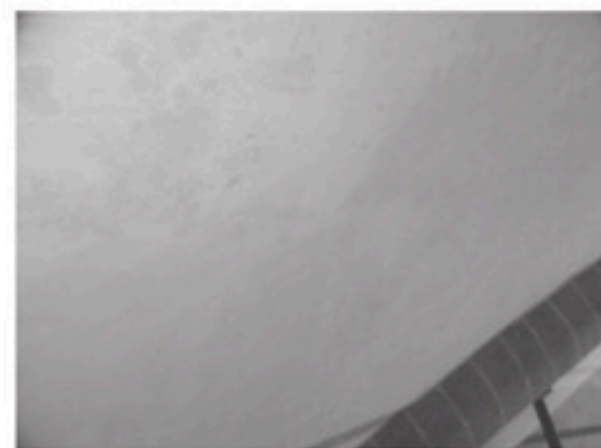
L'intonaco di recente posa, che integra quello cinquecentesco rimasto in opera, presenta alcune anomalie di colore che si sono venute a formare dopo la posa, autunno 2005

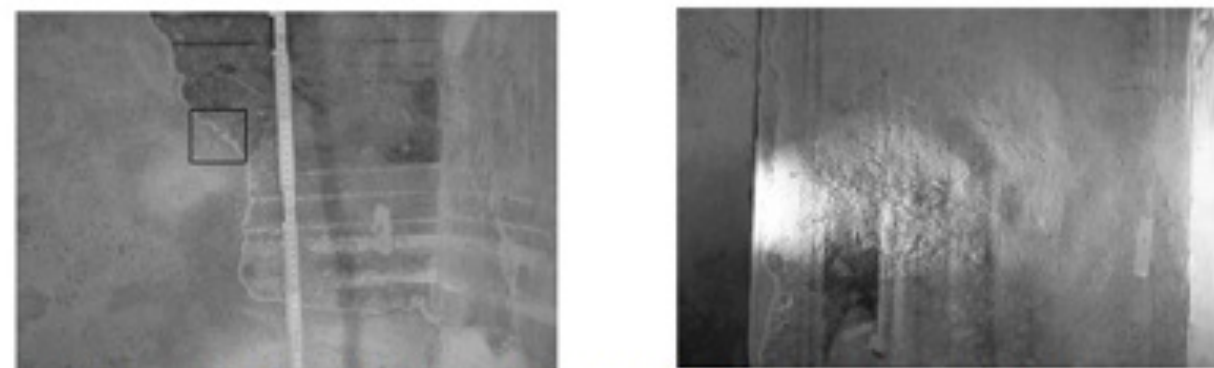
Fig. 7, 8. Controfacciata, affresco di San Domenico, degrado delle malte e localizzazione delle efflorescenze saline a luce radente. In fig. 7, nel riquadro, si localizza la zona di ripresa con videomicroscopio
